# بنای تاریخی خانه قریشی

## مشخصات بنا، سایت پلان و موقعیت قرارگیری بنا

## مشخصات کالبدی، نقشه ها و مدارک فنی و کاربری پیشنهادی

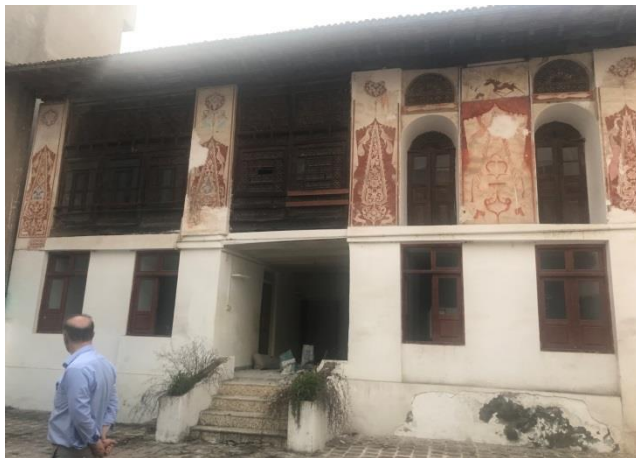
تصویر شماره ۲

جهت بنا شرقی- غربی بوده و در دو طبقه و با پلان مستطیل شکل و یک زیرزمین ساخته شده است. طبقه اول حالت زمستانی داشته و به علت وجود پنجره های متعدد و کوران هوا و باد در طبقه دوم، این طبقه برای ایام تابستان مناسب می باشد. سازه سقف از خر پای چوبی با پوشش نهایی سفالی و لمبه کوبی چوبی ساخته شده، سقف از نظر سازه ای سالم بوده تنها بخش هایی از سفال های پوشش نهایی به مرمت و تعویض نیاز دارد.

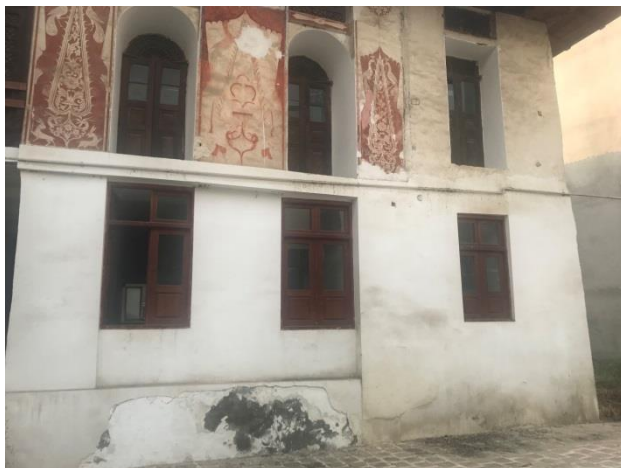
تصویر شماره ۴

عمده تزیینات بنا نقاشی و تزیینات گچی (تخمه بری) بوده و بخش‌هایی از آن دچار آسیب شده اند و نیازمند بازسازی بخش‌های آسیب دیده می‌باشد.
