سمنان، ابراهیم خان

صندوق توسعه
صنایع دستی و فرش دستباف
واحیاء و بهره‌برداری
از اماکن تاریخی و فرهنگی

مشخصات بنا

مطالعات شناخت

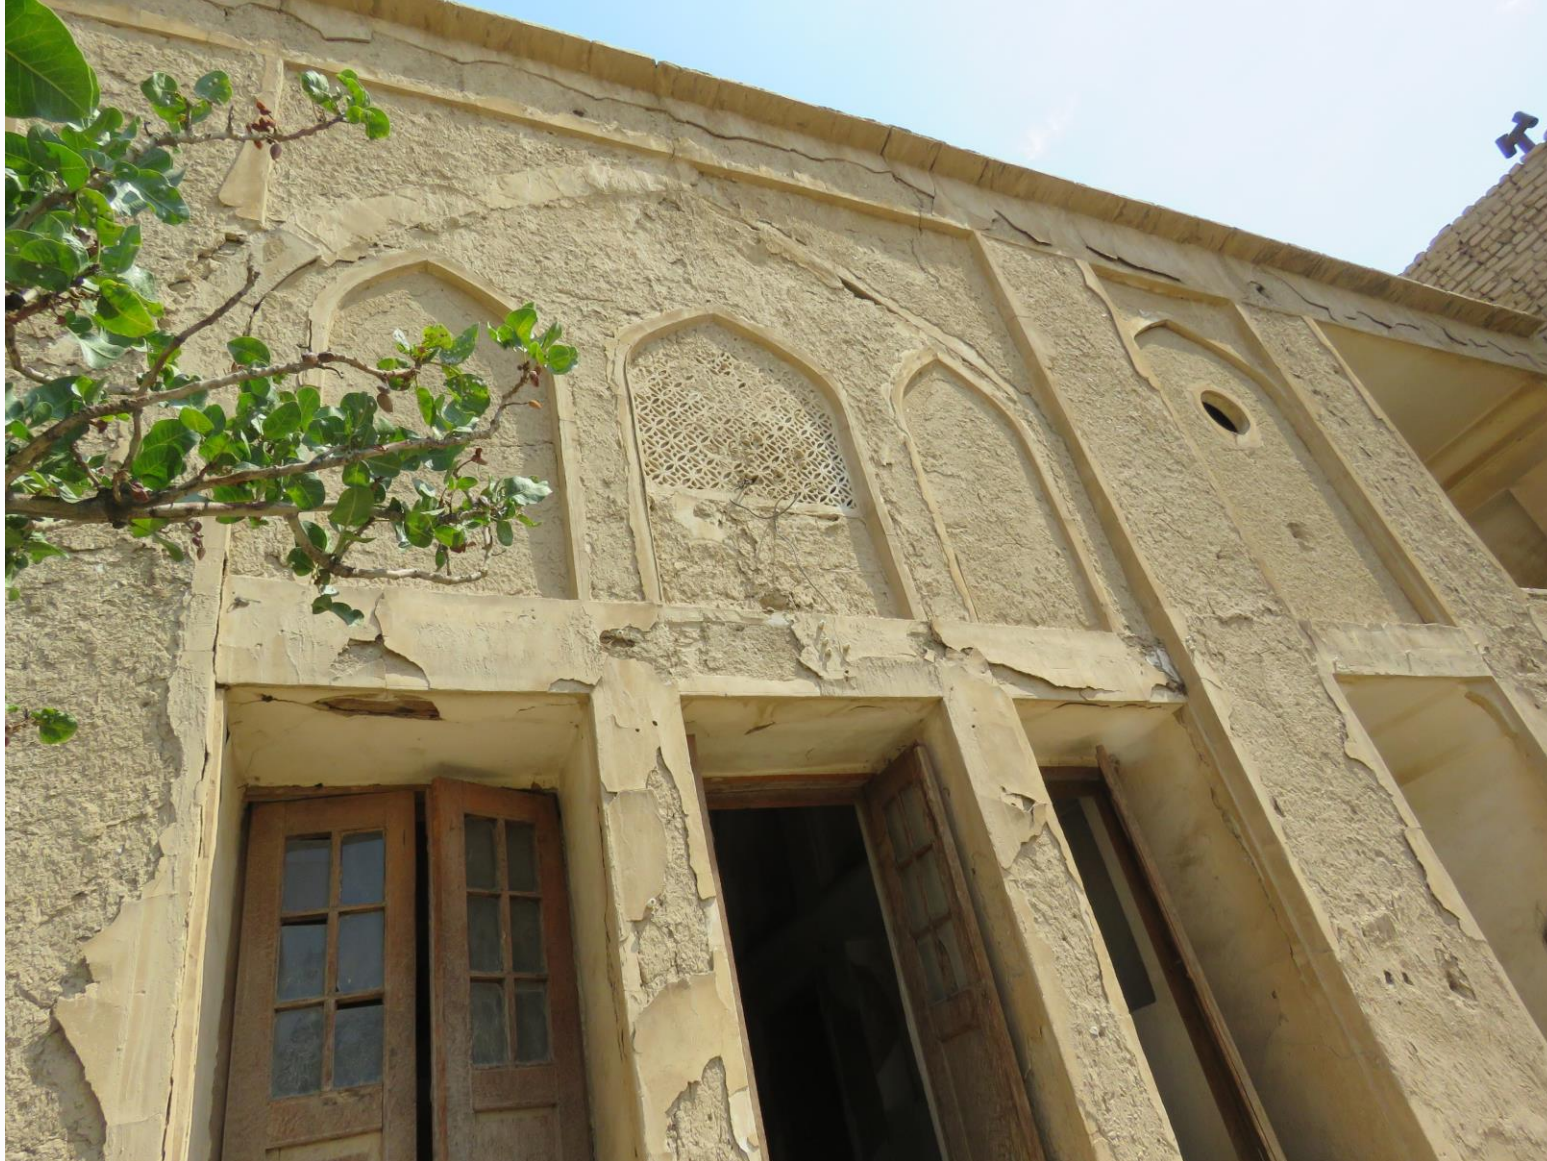
سایت پلان و موقعیت قرار گیری

موقعیت قرار گیری بنا بر روی نقشه هوایی

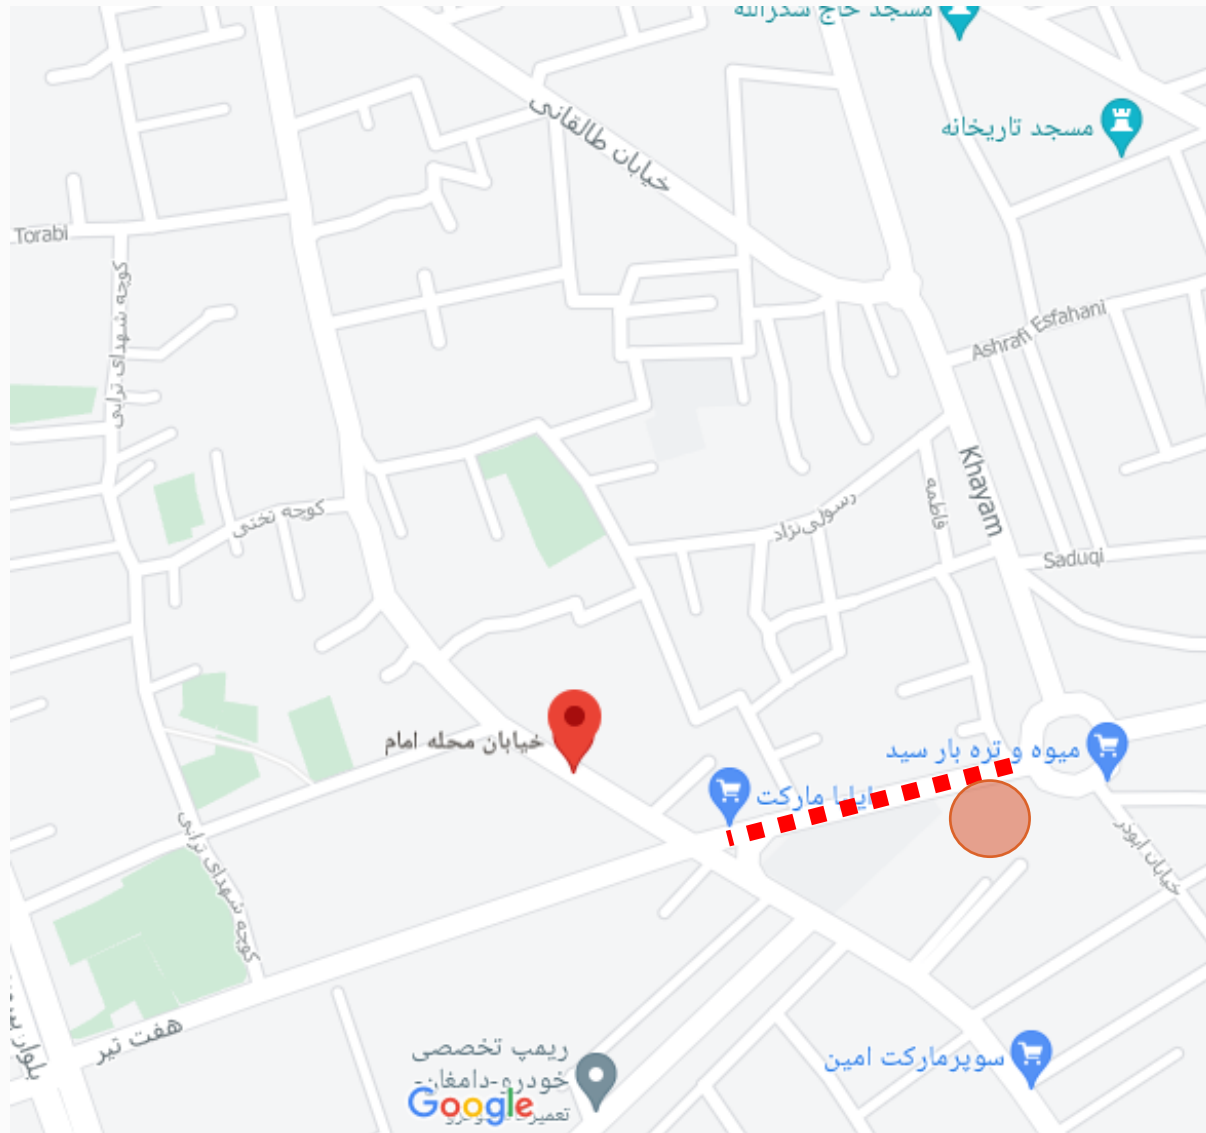
نقشه دسترسی ها، درجه بندی نوع معابر و ارتباطات

دسترسی های اطراف بنا:

خیابان اصلی شهری

نوع معابر و درجه بندی دسترسی ها:

خیابان اصلی ■■■

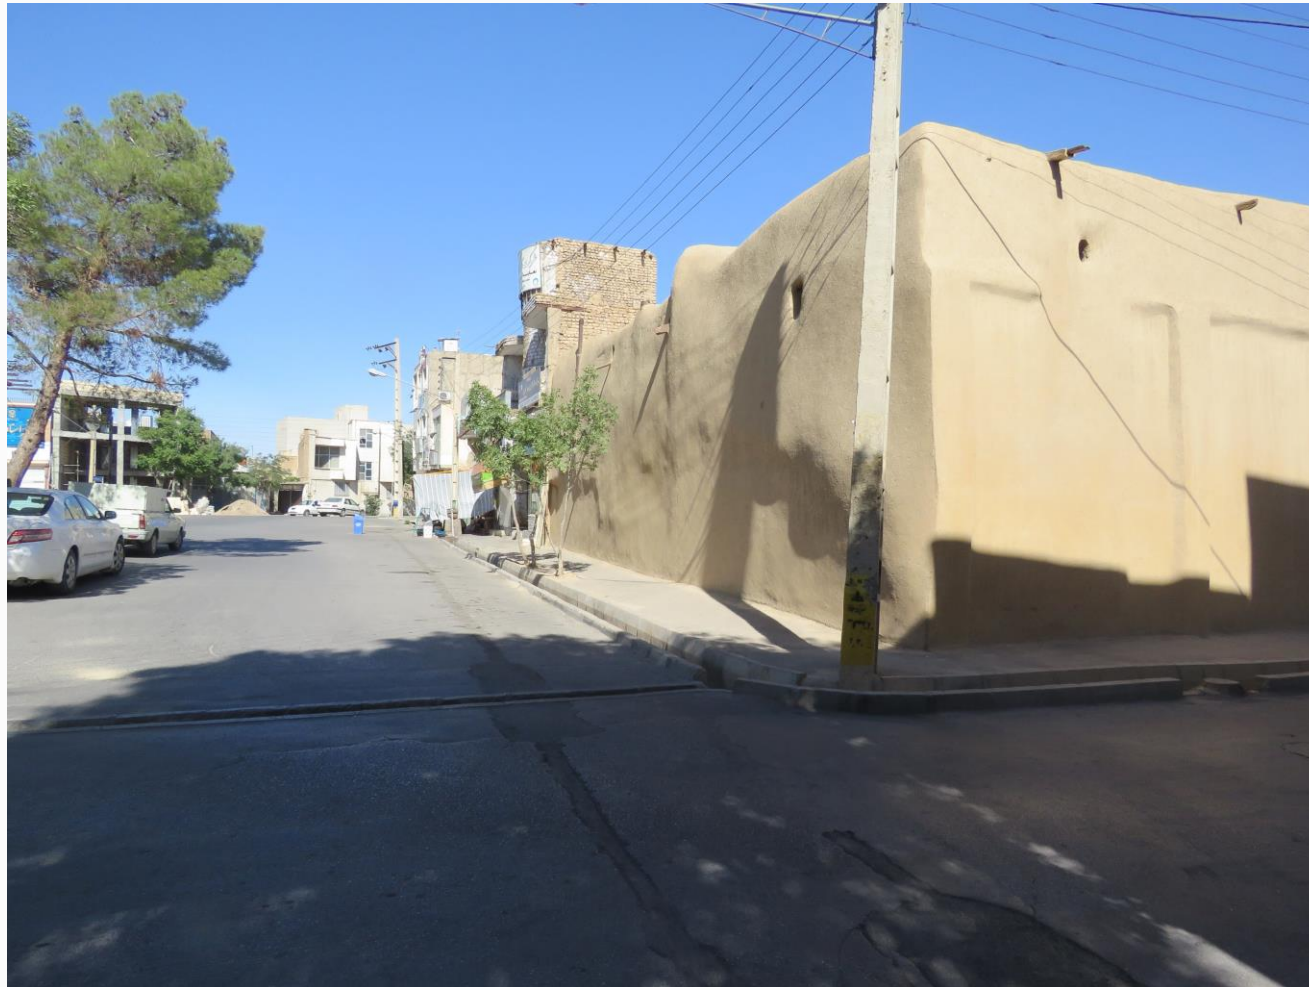
این بنا با توجه به سال ساخت و اینکه در اقلیم گرم و خشک واقع شده تقریباً از آسیبهای اقلیمی مصون مانده و با توجه به اینکه دارای تزئینات و فضاهای خوبی می باشد از لحاظ خانه سازی در اوج مهارت معماران قدیم ساخته شد دارای اهمیت خاصی است (در زمان قاجار اوج مهارت خانه سازی در معماری سنتی بوده است)

اطراف بنا بافتی تاریخی و خاص می باشد که در چند سال اخیر تغییر و تحول شده و چند خانه در اطراف بنا را به طور کامل تخریب و به صورت نوساز بنا شده است .

بنا با توجه به واقع شدن در منطقه ای که از لحاظ بناهای تاریخی غنی است اهمیت دارد زیرا این بنا تقریباً به صورت دست نخورده و سالم است و می تواند دارای کاربری شهری مطلوب و احیا شد تزئینات و فضاها بسیار زیباست و نمونه خوبی از یک خانه ایرانی می باشد .

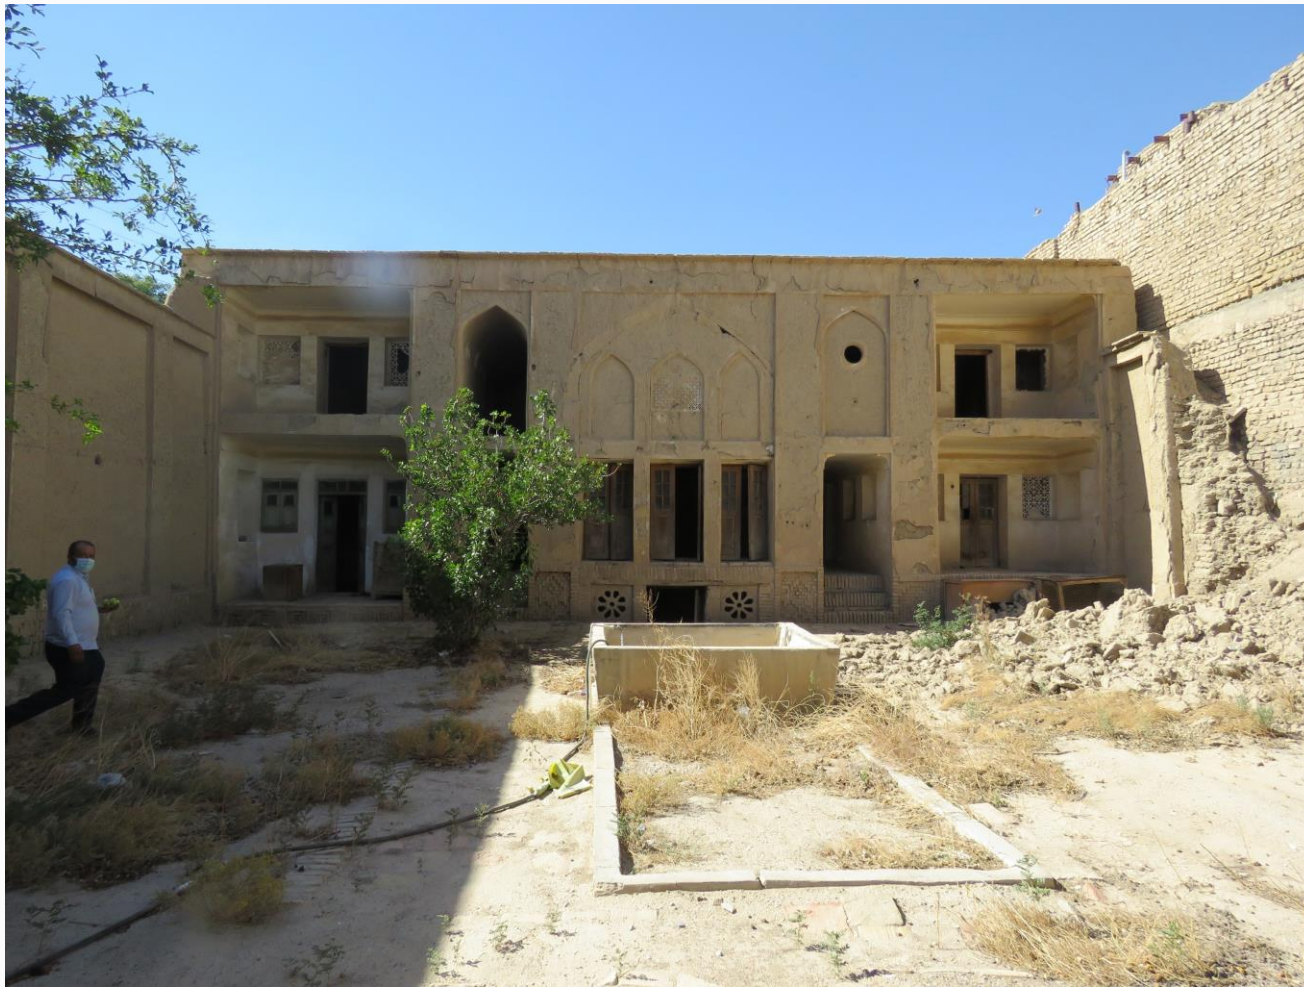
مطالعات معماری

این اثر دارای یک ورودی بسیار زیبا می باشد که آجرکاری و تزئینات آن متمایز می باشد و بعد از آن هشتی دارای کاربردی بسیار زیباست در هشتی فضا به دو قسمت تقسیم می شود و یکی به حیاط بیرونی و دیگری به حیاط اندرونی می رود . حیاط اندرونی که فضای مورد بحث ماست دارای تزئینات آجرکاری ، گچ بری می باشد این اثر یک بنای درونگرا می باشد نحوه گچ بری های نمای آن بسیار زیباست در فضای ۵ دری نحوه پوشش به صورت طاق و تویزه می باشد ولی در ۳ دری ها به صورت قوسهای شاخ بزی است و در وسط آن تخت می باشد .
