صندوق توسعه
صنایع دستی و فرش دستباف
واحیاء و بهره‌برداری
از اماکن تاریخی و فرهنگی

خانه
خادم‌باشی

استان اردبیل

تاریخ تنظیم:
خرداد ۱۴۰۲

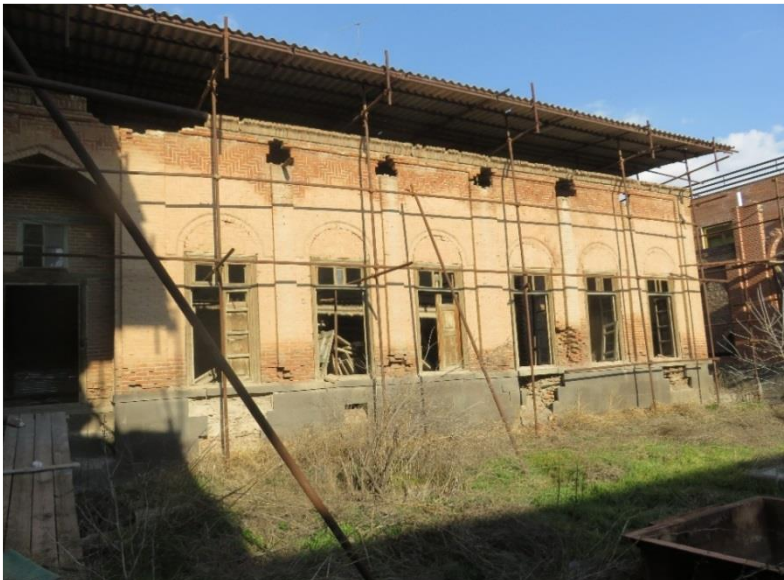
ورودی خانه خادم باشی که از طریق کوچهای به عرض دو متر می باشد که به هشتی منتهی میشود. این بنا از جهت شرق به حیاط بیرونی، از جهت غرب به حیاط اندرونی و از جهت شمال با گذر از چهار پله به طبقه دوم راه دارد. دیوارهای بیرونی مجموعه از کاهگل ساخته شده و تنها در سر در و دیوارهای درونی طاقنماها با آجر اجرا شده است. بخش بیرونی: اعیانی این بخش در قسمتهای شمال، شرق و غرب بنا و به دور حیاط ساخته شده است. در قسمت غرب تالاری (حسینیه) با تزئینات نقاشی و ارسی وجود داشته که در اثر آتش سوزی آسیب دیده است. زیرزمین به طور سرتاسری در زیر طبقه همکف این بخش قرار گرفته است. بخش اندرونی: اعیانی بخش اندرونی در قسمت شمالی و شرقی در دو طبقه بنا شده است که طبقه اول اعیانی در قسمت شرق مسکونی و در قسمت شمال مطبخ قرار گرفته است و طبقه دوم نیز به شکل مخروبه در آمده است، این بخش از ساختمان فاقد زیر زمین میباشد. ورودی به قسمت شمالی این بخش با یک پله اختلاف سطح ممکن میشود که به راهرو مربع شکلی متصل می شود. در پلان طبقه دوم با گذر از دو پله به راهرویی وارد میشویم که از یک سو به سرویس بهداشتی و از سوی دیگر به زیر زمین ارتباط دارد. زیر زمین این بخش فقط در زیر تالار امتداد دارد. بخش اندرونی بنا فاقد تزئینات خاصی بوده و تنها در قسمت بیروی (حسینیه) تزئینات نقاشی و ارسی زیبایی وجود داشته است. قسمتهای خارجی (حیاط) دارای طاقنماها و تزئینات آجری خفته و راسته (حصیری) میباشد. بنا دارای پی سنگی با ملات شفته آهک و ازاره سنگی به ارتفاع یک متر می باشد.

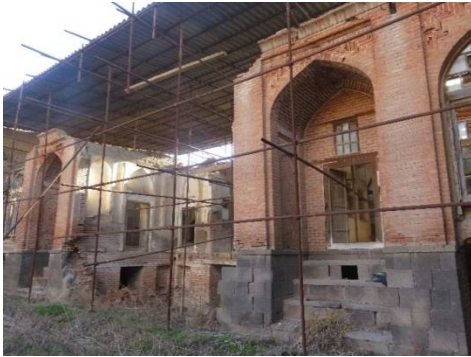
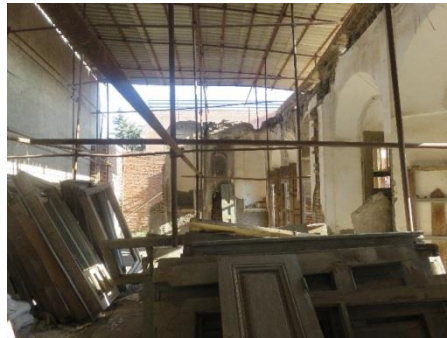
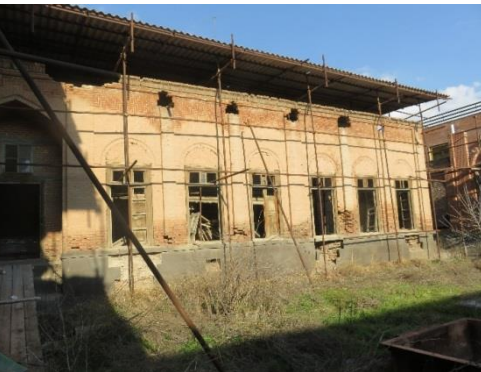
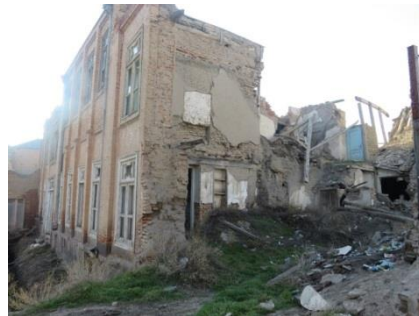
در خصوص مرمت بنا اقدامات اندکی از سوی میراث فرهنگی انجام گرفته است. هم اکنون بنا به صورت متروکه در آمده است. عمده آسیبهای وارده به این بنا در بخش بیرونی آن رخ داده است که از آن جمله تالار حسینی در ضلع غربی حیاط بیرونی می باشد، که همانطور که گفته شد به علت آتشسوزی آسیب دیده است. ساختمانهای قسمت شمالی حیاط بیرونی نیز سالم نیست به خصوص سقفهای این بخش به علت بار زیاد سقف، پوسیدگی تیرهای چوبی، رطوبت نزولی و ... تخریب شده است. بنای ضلع شمالی حیاط اندرونی تقریباً سالم مانده است، اما در ضلع شرقی این حیاط بنای دو طبقه دیده میشود که طبقه اول سالم و مسکونی بوده ولی طبقه دوم فرو ریخته است.
